GUTACHTEN SCHIMMELPILZBEFALL

Objekt: Mietwohnung Familie H.

xxxxxx am 18.01.2008

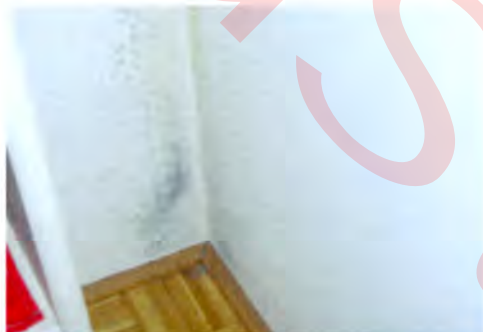
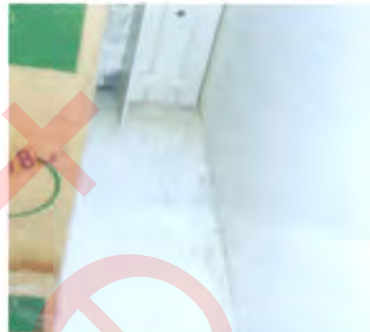
Schlafzimmer: Schimmelpilzbildung an der nordwestlichen Aussenecke, an den Wänden zum Wandschrank und an der Decke unter der Karnischenleiste.
Ebenso am Fenstersturz und in der Leibung über der Fensterbank.

Wie am beiliegenden Meßprotokoll erkennbar ist, weist die Wand an den Schimmelpilzbefallenen Oberflächen eine sehr geringe Temperatur auf. Dies ist einerseits auf das etwas kühle Raumklima zurückzuführen, andererseits ist durch den Lokal begrenzten Befall eine Wärmebrücke als Hauptverursacher verantwortlich.

Diese Abkühlung an den Wandaussen-, bzw. Deckenflächen bewirkt eine **INNENKONDENSATION** der Raumluftfeuchte in diesen Bereichen. Befinden sich wie hier gegeben noch Baustoffe, Tapeten oder Anstriche mit einen PH-Wert im leicht saurem Milieu (3,5 bis 6,5), finden Schimmelpilzsporen eine bestens geeignete Lebensgrundlage.

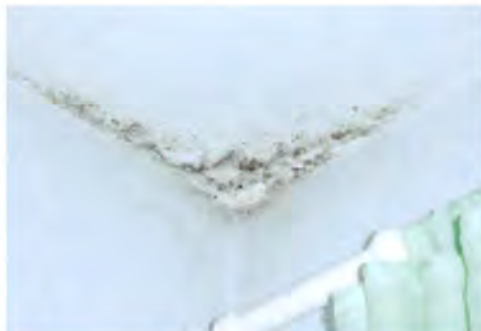
Bad: Schimmelpilzbildung an den nordwestlichen bzw. nordöstlichen Aussenecken an den Wänden und an der Decke.

Die Befallsflächen befinden sich allesamt an den Außenecken des Gebäudes. Auch die Decke ist die Oberseite des Gebäudes.

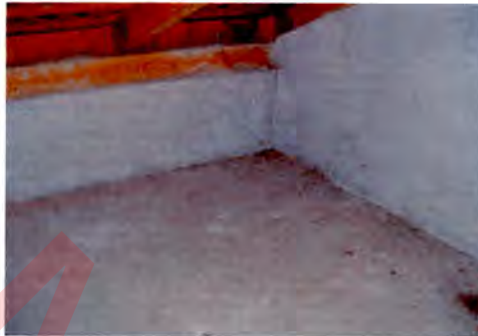
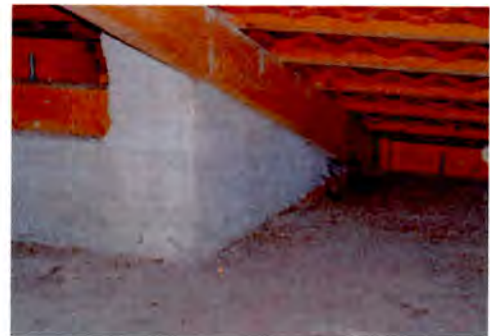
Die Wände Aussen und die oberste Geschoßdecke sind dem Herstellungsjahr entsprechend sehr gut thermisch gedämmt. Jedoch ist wie auf den Bildern erkennbar die **Übermauerung** und die **Giebelmauer INNEN nicht gedämmt**. Da die Lufttemperatur des Dachbodens gleich derer der Aussenluft ist, wirkt die Übermauerung wie eine Kühlrippe welche die darunterliegende Stahlbetondecke unweigerlich auskühlt. Bei Aussenwand-Ecken wird dieser Effekt durch die ungleich größere Aussenfläche zur Innenfläche noch erhöht.
